## **Sanierung Kuhmühlenstammsiel DN 3000 in Hamburger HafenCity**

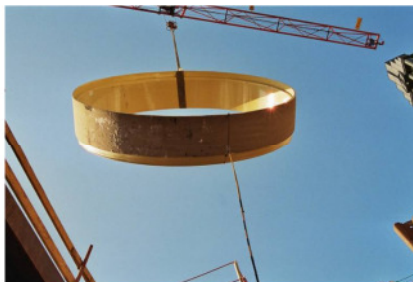
Bild 9: Ablassen des GFK-Rohres

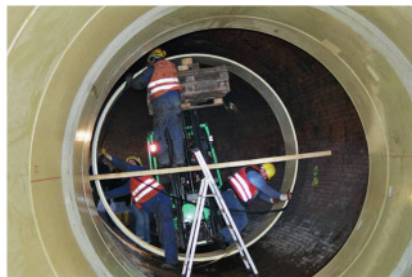
Bild 10: Montage des Bogenabschnittes

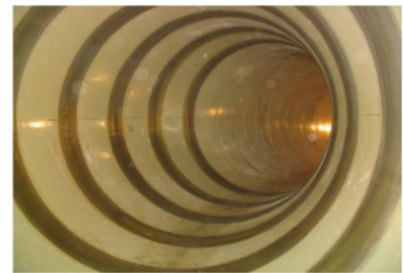
Bild 11: Fertiger Rohrstrang DN 3000
